Norra Åsum, Härlöv och Lillö Gård, borg och slott.

ANDERS ÖDMAN

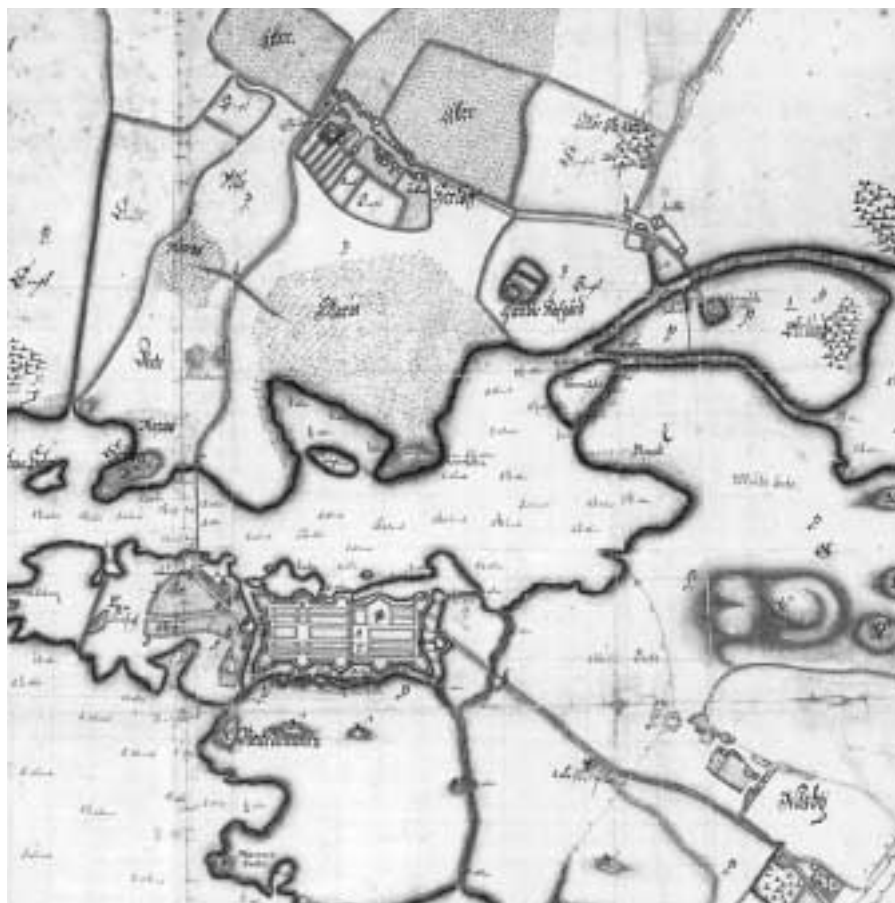
Dahlbergh gjorde en karta över Kristianstadsområdet innan skanslinjen byggdes runt staden 1677. Vid Hårlöv har han ritat in en klassisk medeltida borganläggning – Gamble Hofgård – vilken senare kom att täckas av Hassleskansan som finns med på senare kartor. Vid grävningar på platsen 1998 påträffades vallgrav, pallisad och vindbrygga på platsen för den lilla runda borgholmen. Teckningen till höger visar Hårlövsborg med den påträffade pallisaden och vindbryggan. Teckningen är i samma skala som borgarna på bilden på s. 67, vilket visar att Hårlövsborgens i sin fulla utsträckning varit relativt stor. (Kartbild från Krigsarkivet. Teckning: Göran Vågren, Ekomuseum Kristianstads Vattenrike.)

På strandängarna nordost om Härlövs by ligger en kulle vilken på en karta från 1676 kallas "Gamble Hofgård". Kartan visar en tydlig bild av en medeltida borg med en mindre vattenomfluten kulle där torn och det starkaste försvaret bör ha funnits. En större holme omsluter nästan den lilla holmen. På denna större holme kan boningshuset ha varit beläget och på den nordligaste holmen kan man tänka sig att ladugården legat. Så brukar en normal borg se ut och troligen var det så också här.

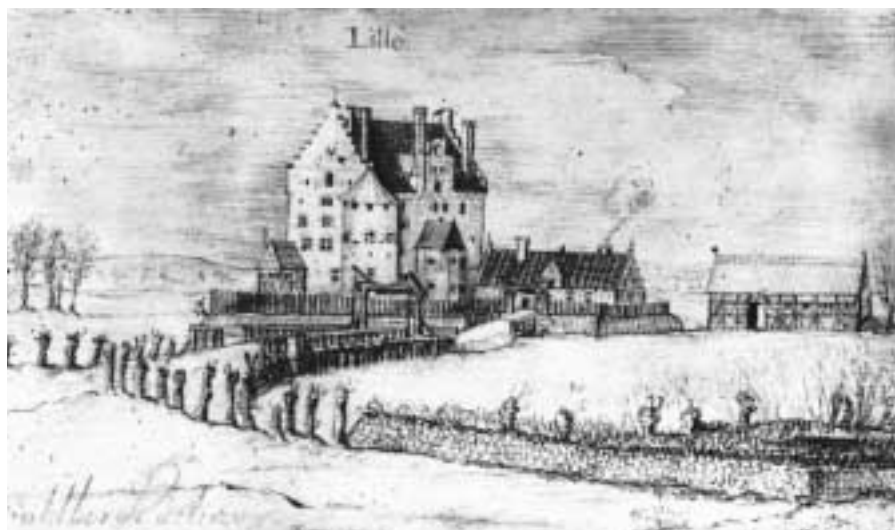
Erik Dahlberghs bild av Lillö från 1658. (Nationalmuseum, Stockholm.)

Borgens utseende, i dess sista skede, är relativt väl känt genom ett par teckningar som Erik Dahlbergh lät göra kort före rivningen. På bilderna ser man en lång bro med vindbrygga över Helgeån och en kortare brygga likaledes med

vindbrygga över vallgraven mot själva borgholmen. Där står det präktiga huset med åtminstone fem våningar ovan mark, trapporn på den östra långsidan, rundtorn vid den södra gaveln och köksflygeln på borggården öster om huvudbyggnaden. Öster om vallgraven syns en korsvirkesbyggd ekonomilänga som bör ha ingått i ladugården. Allt detta hittades vid utgrävningen och bekräftade att Dahlberghs teckning var riktig och att borgen såg ut så här när den revs.
